みぎた
通学路対策図(右田小学校①)

みぎた
通学路対策図(右田小学校②)

みぎた
通学路対策図(右田小学校③)

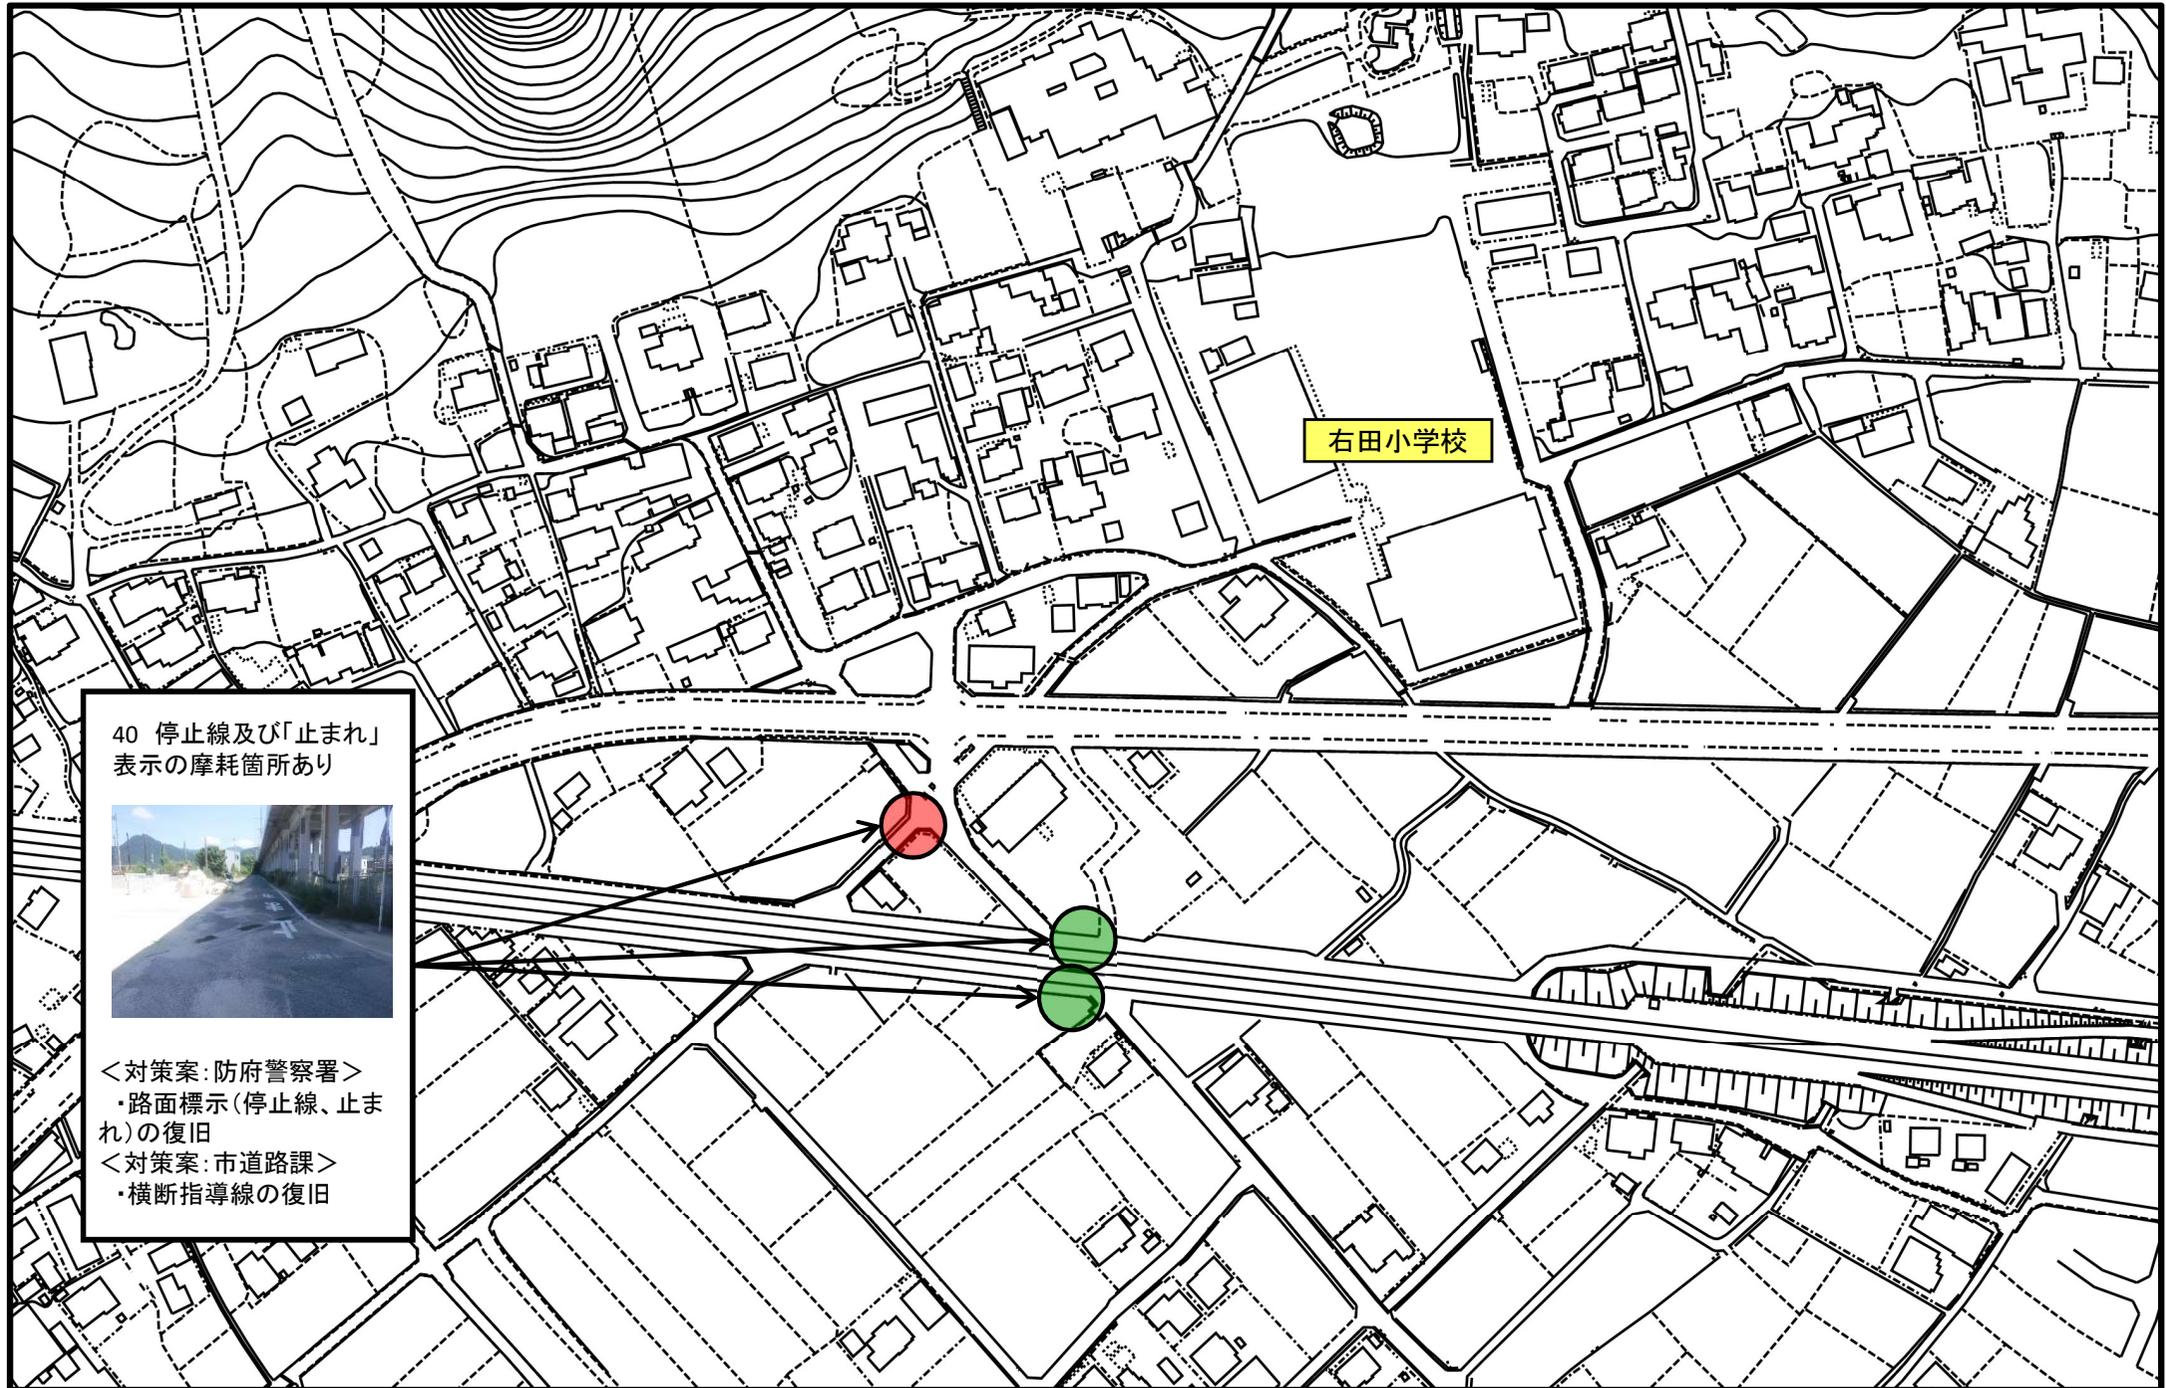
40 停止線及び「止まれ」
表示の摩耗箇所あり

- <対策案: 防府警察署>
 - ・路面標示(停止線、止まれ)の復旧
- <対策案: 市道路課>
 - ・横断指導線の復旧

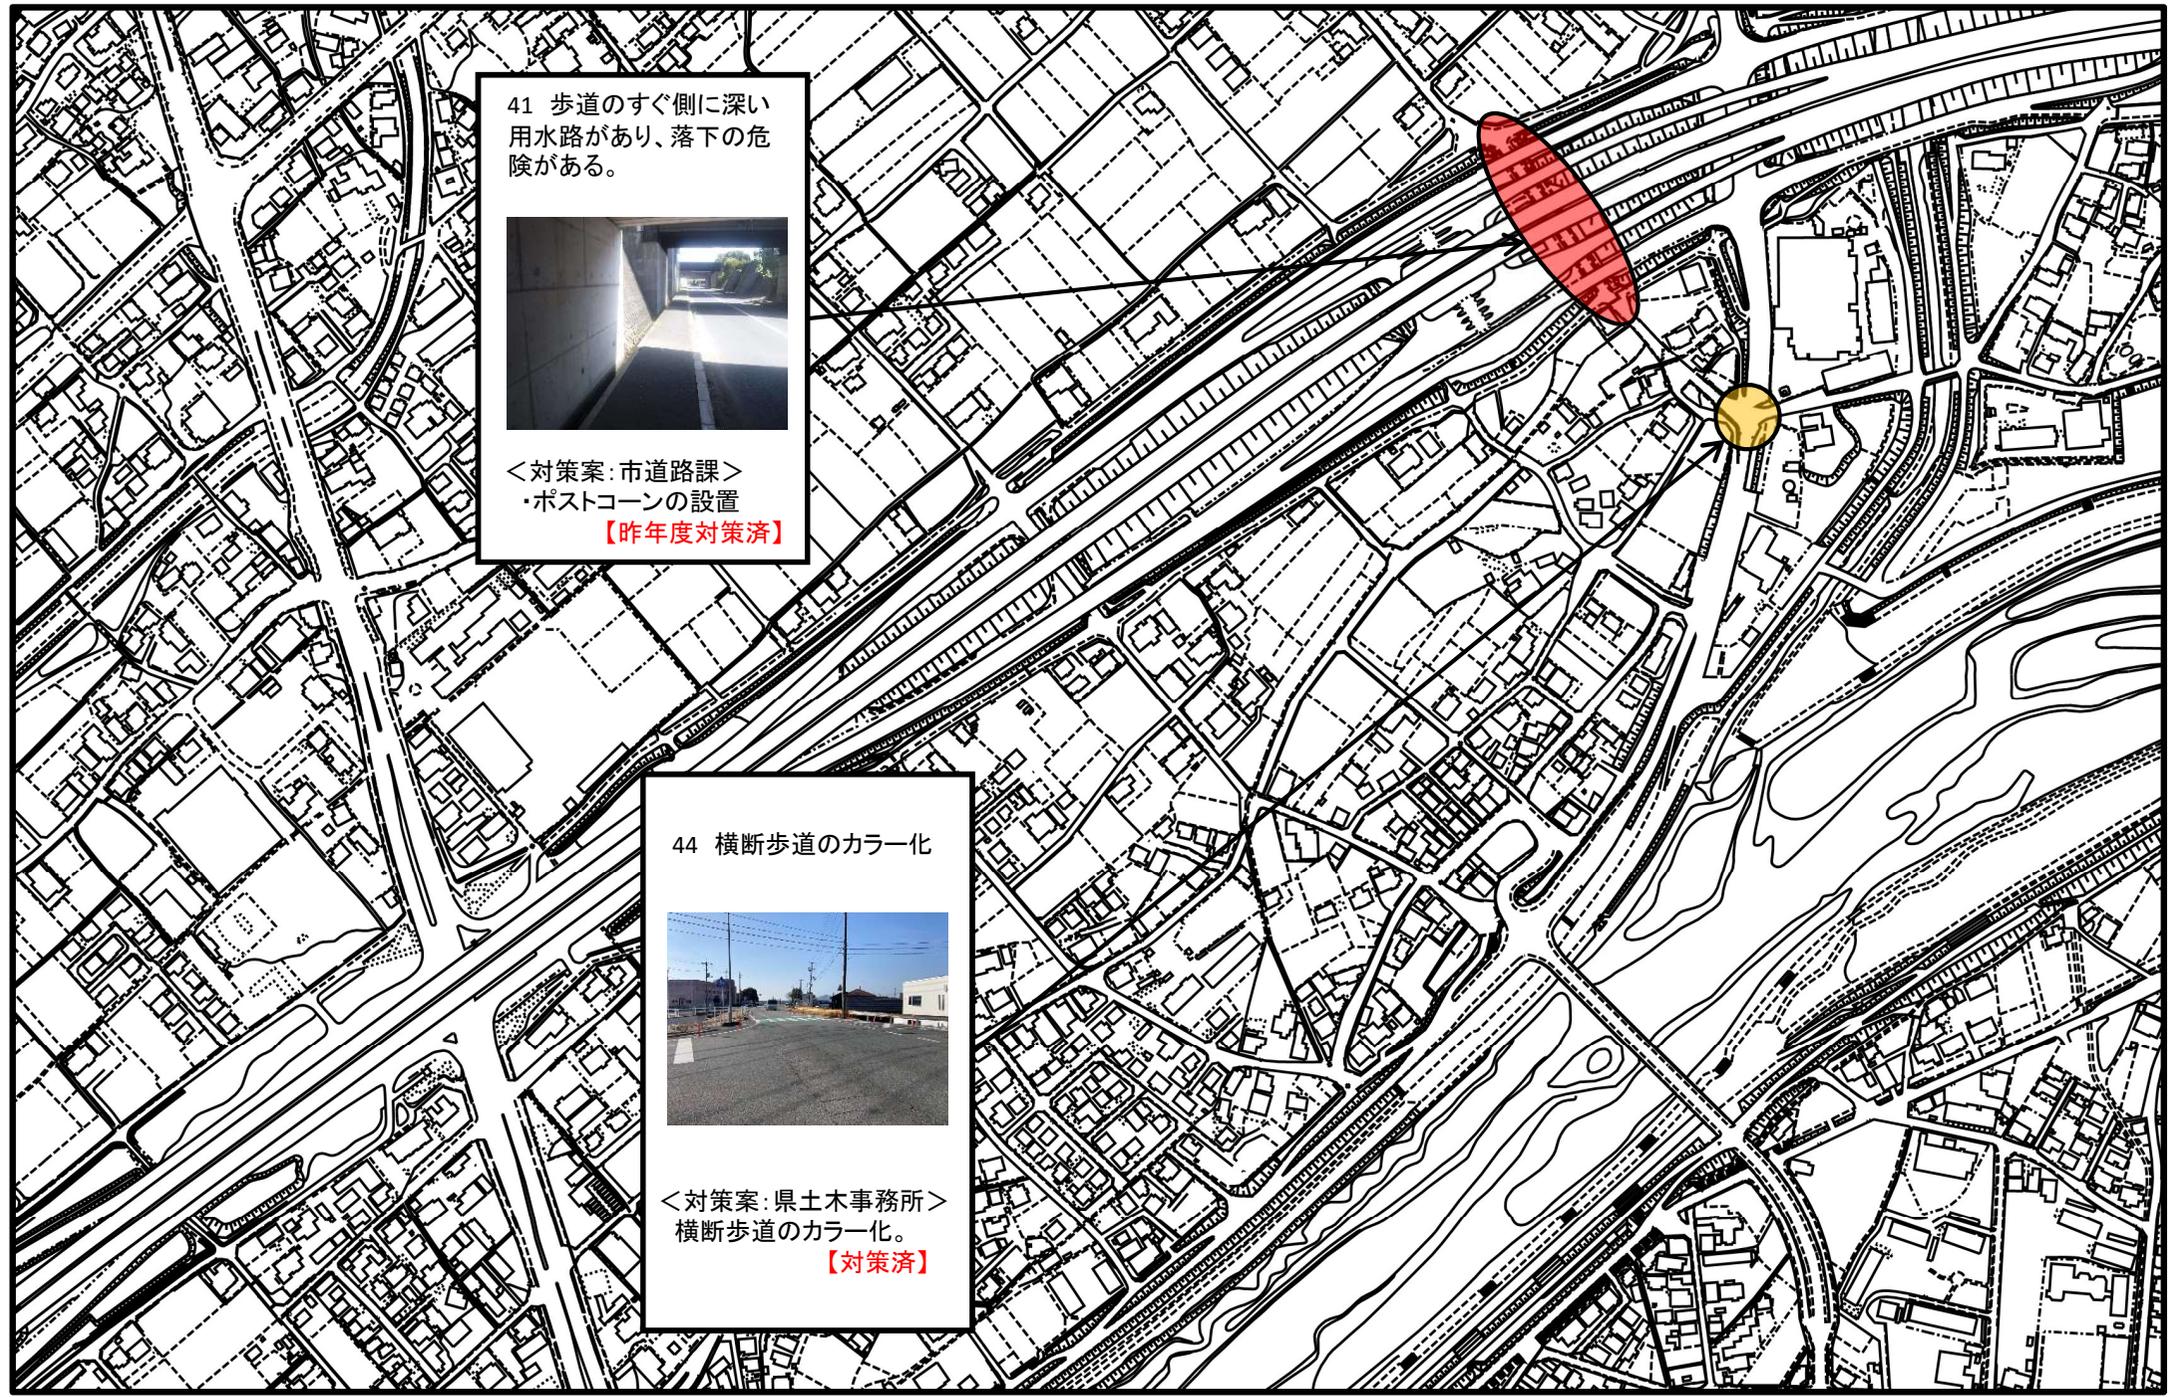
41 歩道のすぐ側に深い用水路があり、落下の危険がある。

44 横断歩道のカラー化

<対策案:市道路課>
・ポストコーンの設置
【昨年度対策済】

<対策案:県土木事務所>
横断歩道のカラー化。
【対策済】

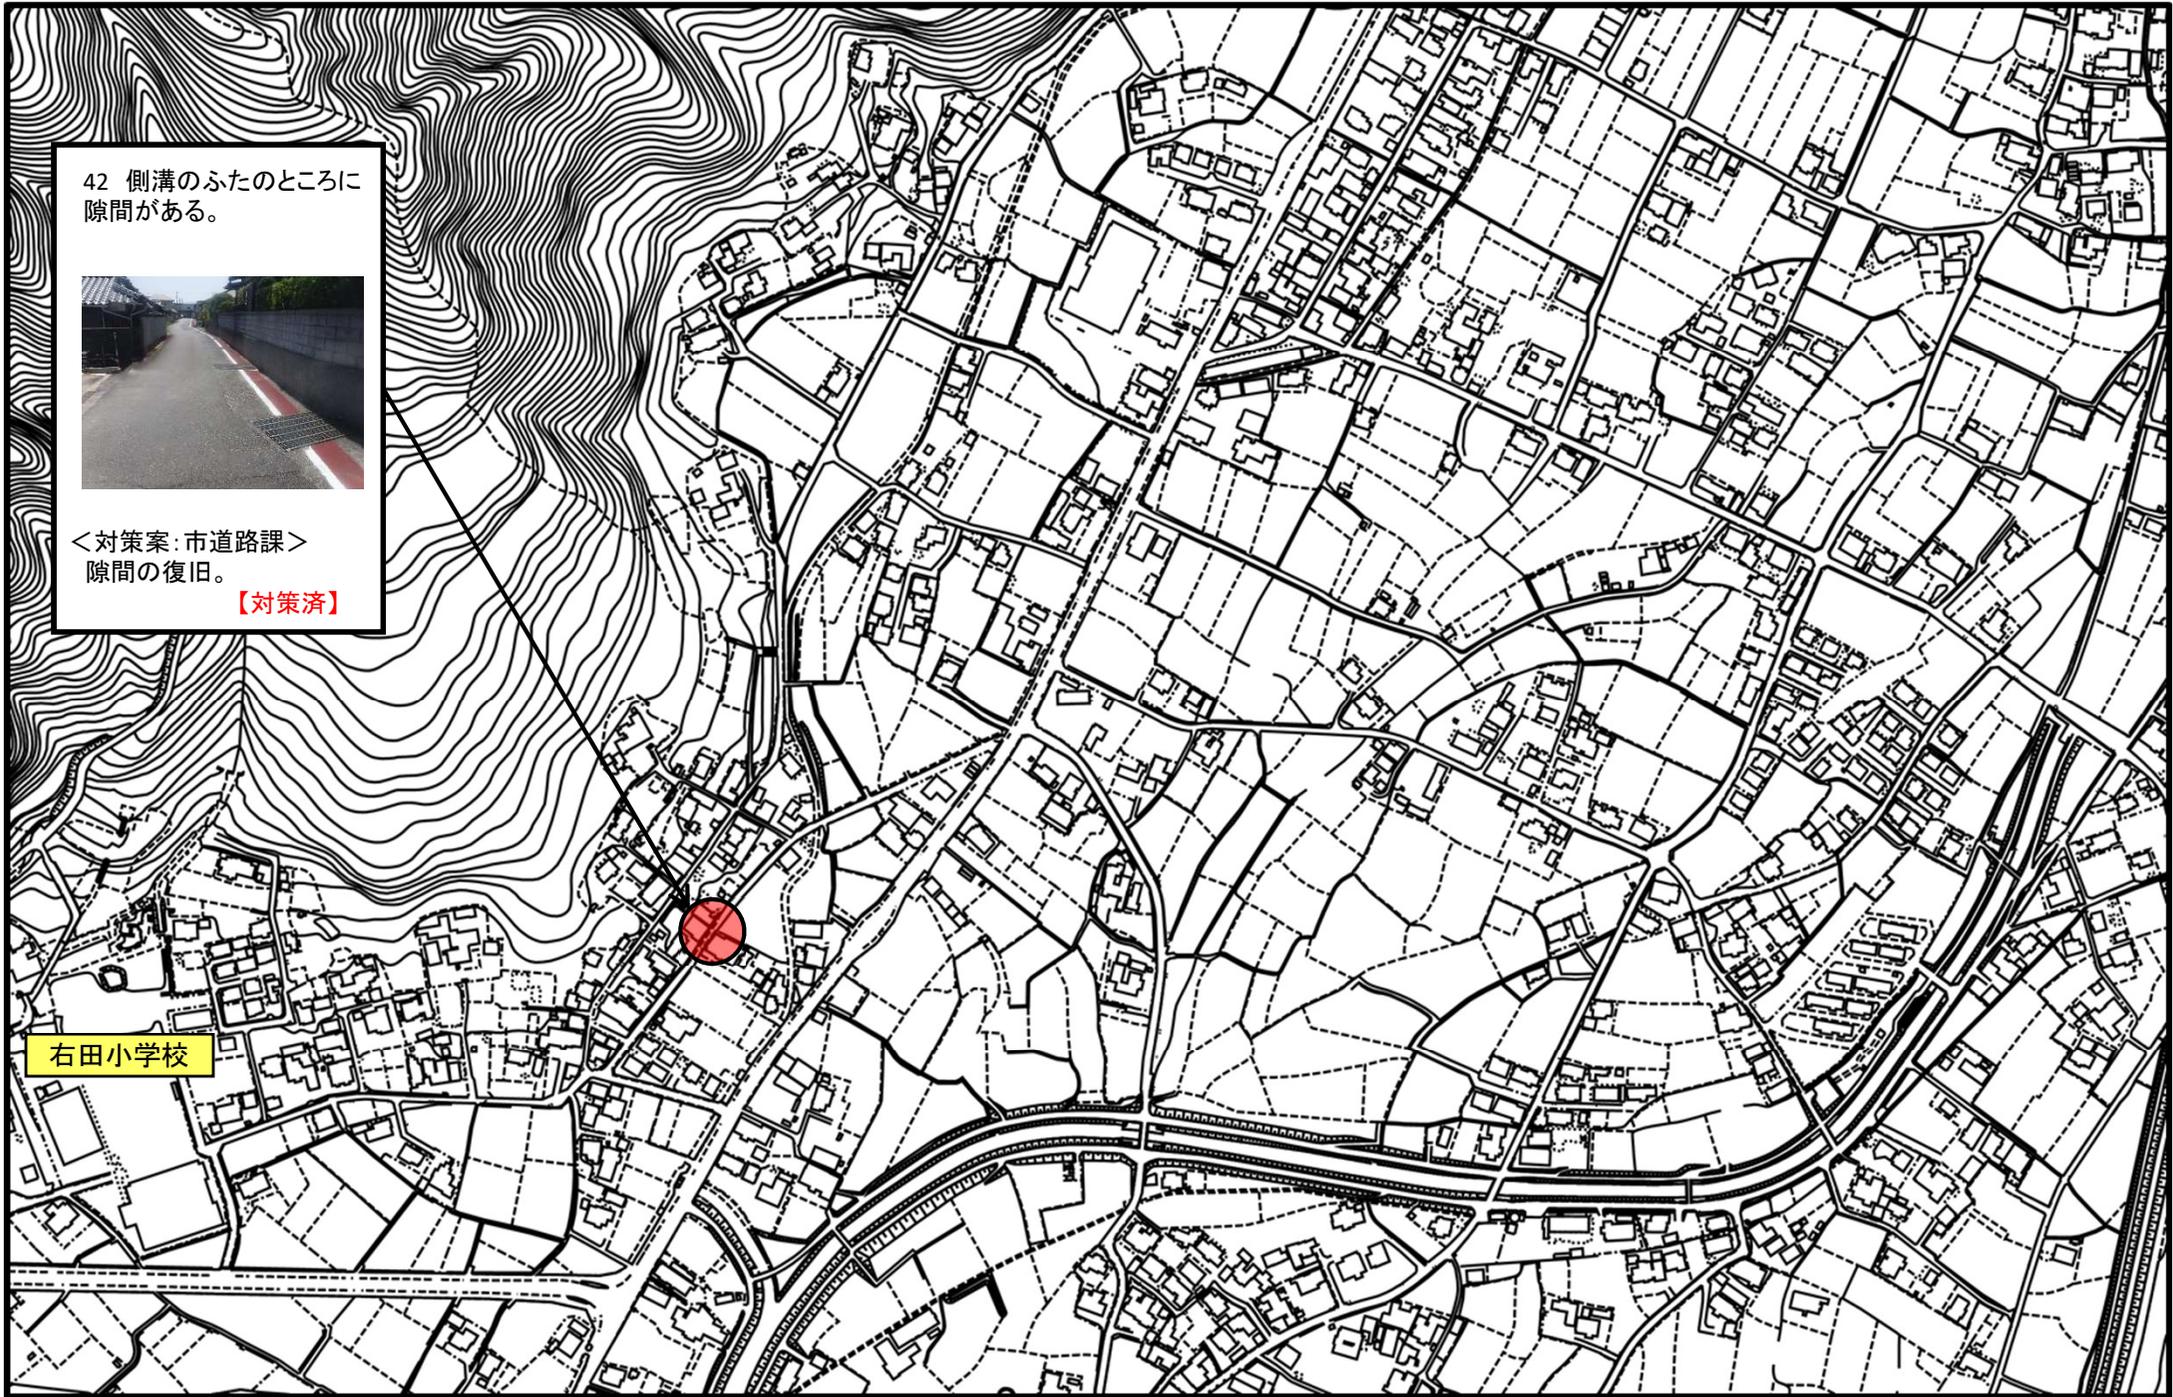
42 側溝のふたのところに
隙間がある。

<対策案:市道路課>
隙間の復旧。

【対策済】
