みぎた
通学路対策図(右田小学校①)

みぎた
通学路対策図(右田小学校②)

みぎた
通学路対策図(右田小学校③)

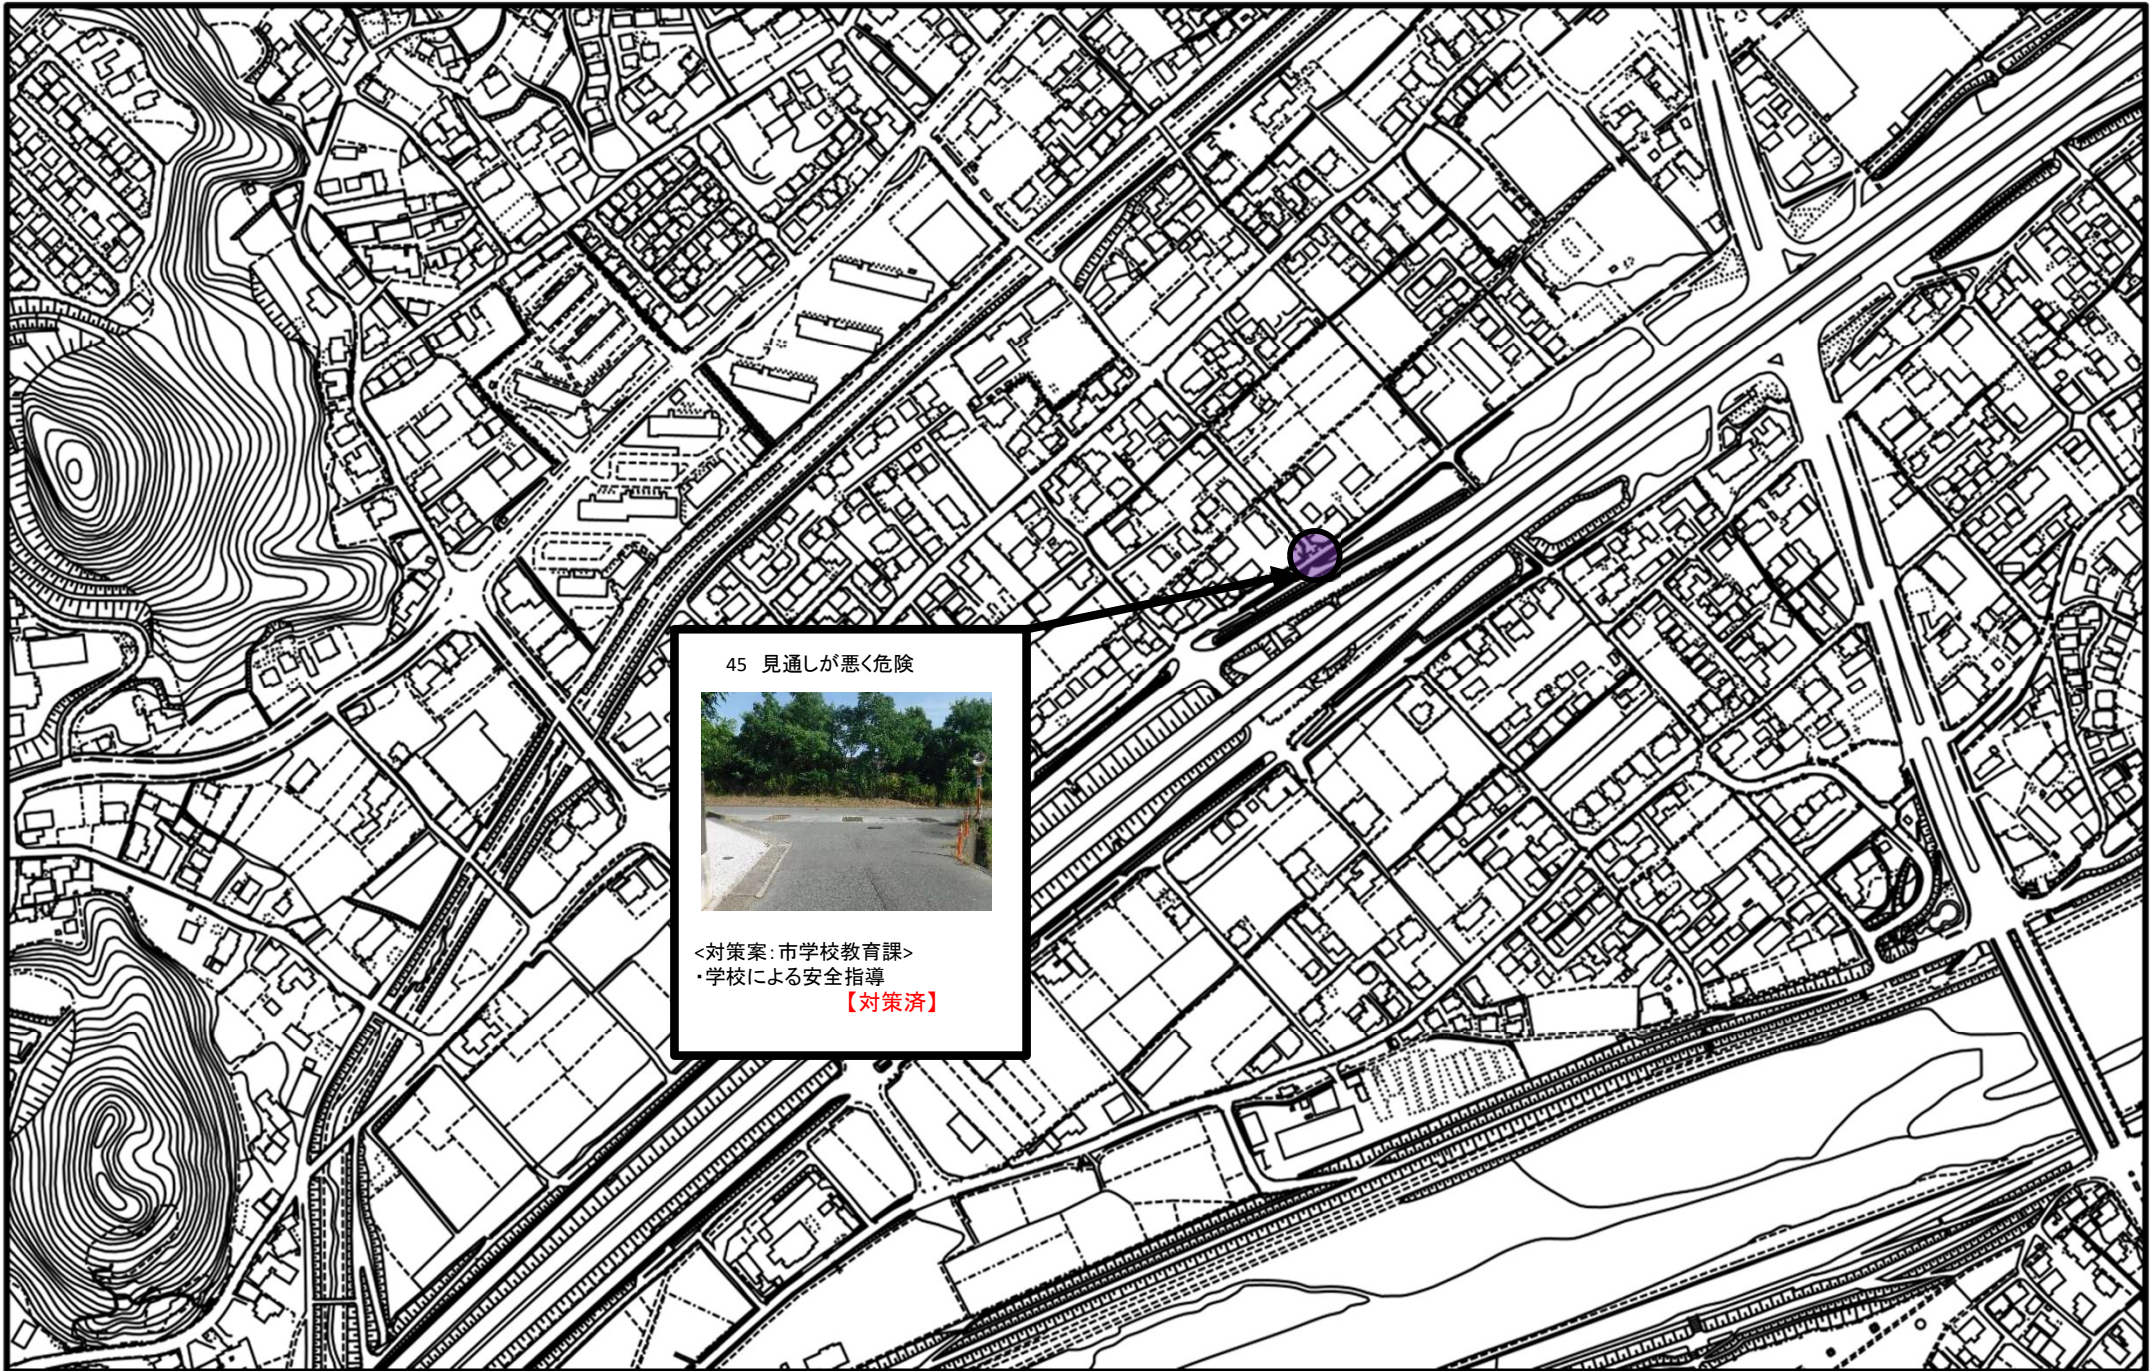
45 見通しが悪く危険

<対策案:市学校教育課>
・学校による安全指導

【対策済】
