防府市大規模盛土造成地マップ

① 大規模盛土造成地マップとは？

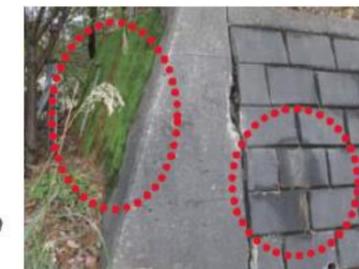
○ 擁壁がいつも水のしみ出しにより濡れている、コケが生えている。

水がしみだしている擁壁 湧水部分にコケが生えている擁壁
(提供：社団法人 全国宅地擁壁技術協会)

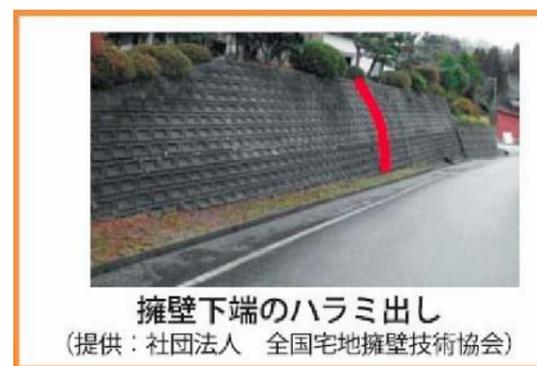
○ 盛土の範囲が特定されている場合、盛土の上端と盛土の下端の部分の擁壁などに
変状が見られる、湧き水がある。

擁壁下端のハラミ出し
(提供：社団法人 全国宅地擁壁技術協会)
