2 文化福社会館跡地防災広場

整備面積（北側）約7,000㎡、敷地全体面積 約20,000㎡

資料 3

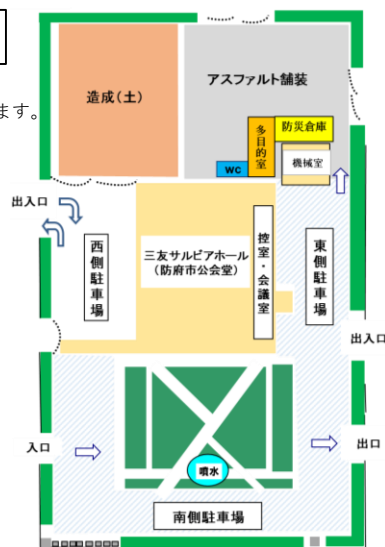
(案1)

※イメージ図です。
変更する可能性があります。

(メリット)

- ・三友サルビアホール東側に控室等があるため、多目的室を東側に整備することで、ボランティアセンター運用時に一体的な活用が図られる。

(デメリット)

- ・舗装された駐車場の一体的活用欠ける。

評価 ◎

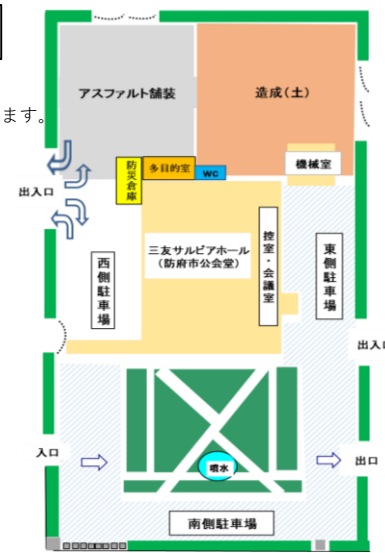
(案2)

※イメージ図です。
変更する可能性があります。

(メリット)

- ・アスファルト舗装を西側駐車場と一体的に利用できる。

(デメリット)

- ・ボランティアセンター運用時には、控室等と多目的室との距離があり、連携が不便である。

評価 ○
