# 【防府市】大規模盛土造成地マップ

## ① 大規模盛土造成地マップとは？

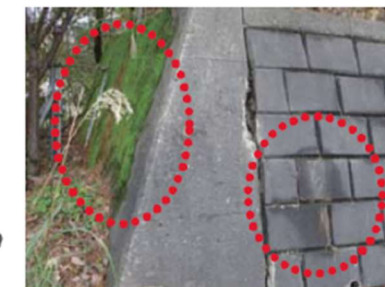
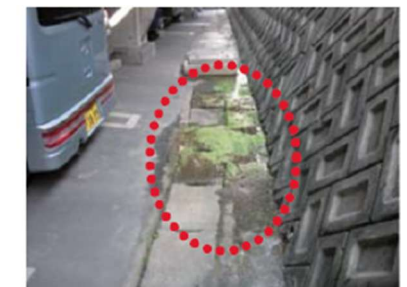
○ 擁壁がいつも水のしみ出しにより濡れている、コケが生えている。

水がしみだしている擁壁 湧水部分にコケが生えている擁壁  
(提供：社団法人 全国宅地擁壁技術協会)

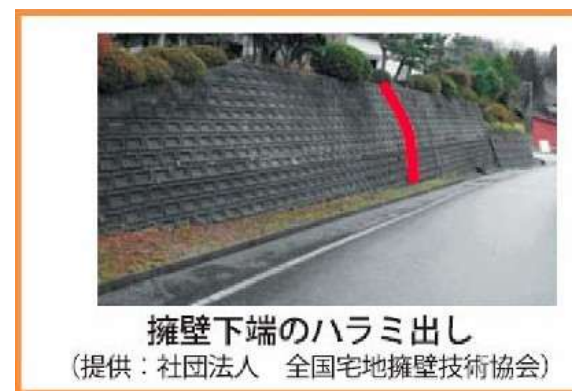
○ 盛土の範囲が特定されている場合、盛土の上端と盛土の下端の部分の擁壁などに変状が見られる、湧き水がある。
